PRIMAAX® EX • FIREMAAX® EX PRIMAAX® • FIREMAAX® Suspensión de Aire Trasera

TEMA: Inspecciones de Pre-entrega y
Mantenimiento Preventivo

NO. PUBLICACIÓN: 17730-266SP

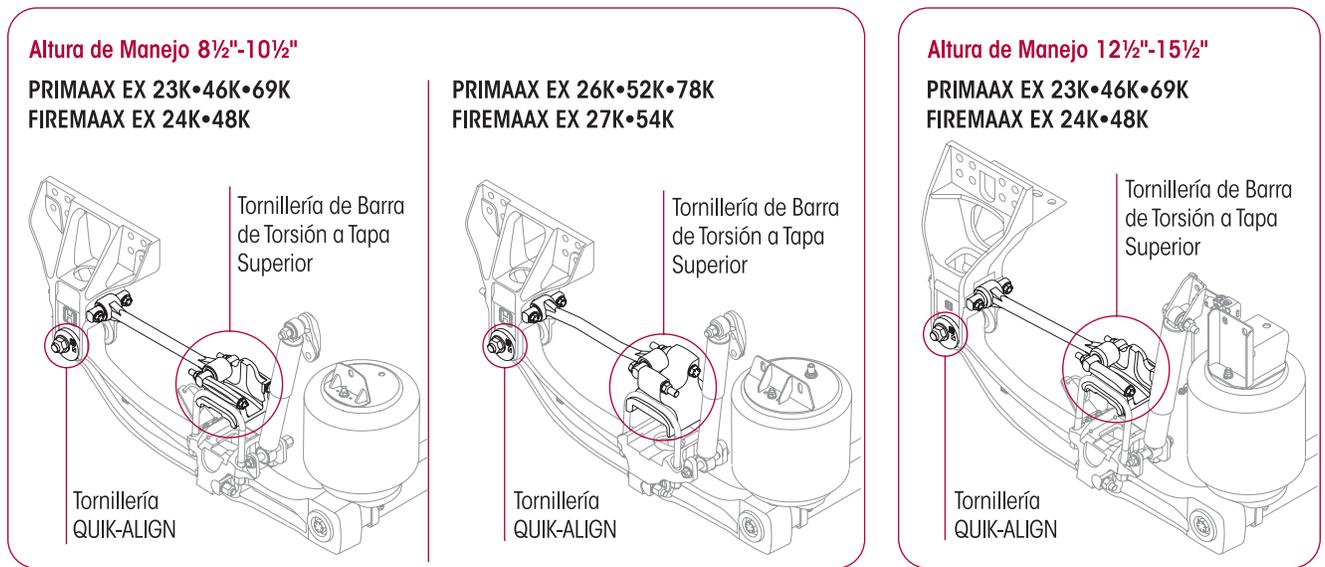
FIGURA 1

Las figuras 1 a la 3 ilustran las conexiones básicas de la suspensión PRIMAAX EX • FIREMAAX EX, consulte la Publicación Técnica de Hendrickson PRIMAAX EX • FIREMAAX EX aplicable para su vehículo.

Inspeccione la tornillería por el torque adecuado como se recomienda en esta publicación y se detalla en las publicaciones aplicables de Hendrickson*: <ul style="list-style-type: none"> • Tornillería QUIK-ALIGN y tornillería de barra de torsión a tapa superior, ver la Figura 1 • Tornillería de grupo de sujeción de tornillo-U, ver la Figura 2 • NO reapriete la tapa de tubo integrada, ver la Figura 3 			Cada 12 meses / 2400 Horas
Verifique que la alineación lateral de los ejes motrices esté dentro de las tolerancias del fabricante del vehículo			
Verifique la altura de manejo, consulte el procedimiento de Altura de Manejo en las publicaciones aplicables de Hendrickson*.

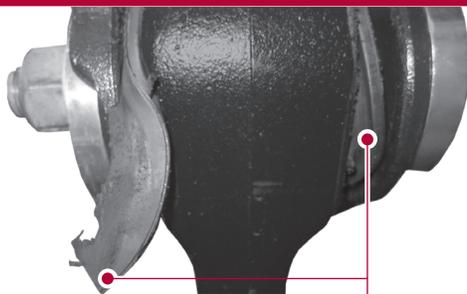
FIGURA 4
FIGURA 5
FIGURA 6
VISUAL INSPECTION – Torn, Disconnected or Missing Rubber Flange

Torn Rubber

Si el(los) borde(s) de hule del buje pivote están intactos y no hay signos de contacto de **metal con metal**, no es necesario reemplazar el buje.

- La viga de soporte está diseñada con el buje pivote centrado en el tubo extremo de la viga de soporte. Si el buje pivote no está centrado en el tubo extremo, es una indicación de que el buje pivote podría estar desgastado y se requiere una inspección física del buje pivote.
- Si el buje pivote muestra signos de hule rasgado, separado o desconectado, vea las Figuras 4 y 5, esto podría ser el resultado de una desalineación del eje. Si esta condición es evidente, se requiere una inspección física del buje pivote.
- Si falta(n) el(los) borde(s) exterior(es) de hule, o si hay fragmentos de hule visibles (ver la Figura 6), esto podría deberse a una desalineación del eje. Si esta condición es evidente, se requiere el reemplazo del buje pivote.

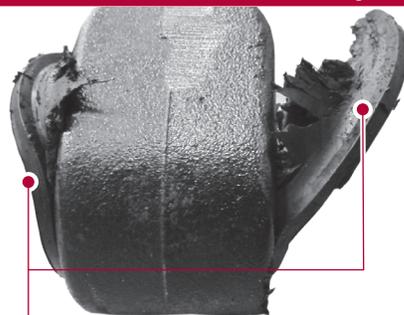
Disconnected Rubber Flange

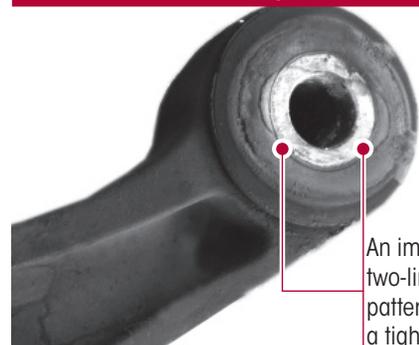
FIGURA 7
INSPECCIÓN FÍSICA

1. Retire el ensamble de viga-U, según el Procedimiento Técnico PRIMAAX EX • FIREMAAX EX | PRIMAAX • FIREMAAX para su vehículo.
2. Después de la remoción, inspeccione la conexión del buje pivote, examine el área metálica interna del buje pivote.
3. No es necesario reemplazarlo si el buje muestra una unión ajustada, ver la Figura 7. Un patrón de desgaste de dos líneas marcado en el metal interno del buje indica que el buje pivote está firmemente sujeto en la percha.

An imprinted two-line wear pattern exhibits a tight joint

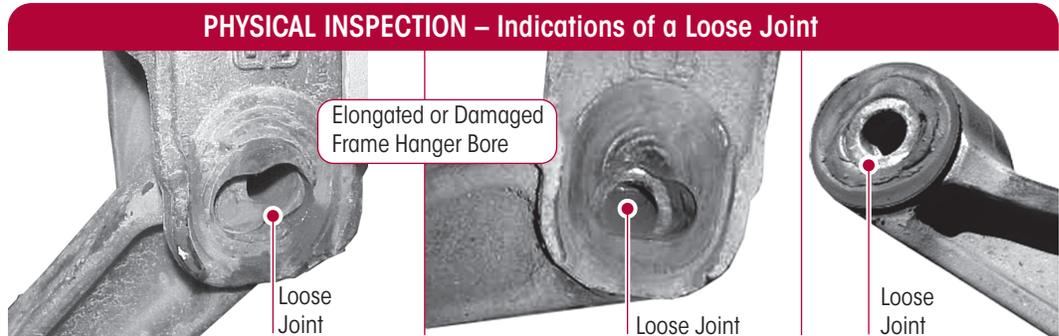
FIGURA 8

4. Inspeccione el buje pivote y la percha; es necesario reemplazarlos si hay indicaciones aparentes de lo siguiente, vea la Figura 8:
 - Señales de óxido, hule distorsionado, separado o desgarrado, agujeros alargados o dañados. Esto podría ser el resultado de una desalineación del eje o tornillería floja o suelta.

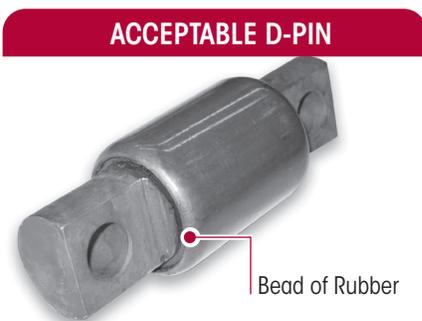
FIGURA 9

No es necesario desensamblar la conexión del perno-D para realizar una inspección visual del perno-D. El buje del perno-D está diseñado con una capa de hule en el buje, es aceptable ver un hilo de hule que sobresale del buje, ver la Figura 9.

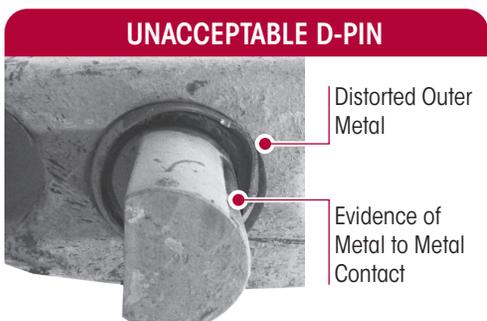
FIGURA 10

- Las marcas de desgaste por contacto de metal con metal en el metal exterior del perno-D son evidentes, ver la Figura 10
- El metal exterior del perno-D está distorsionado, ver la Figura 10
